Tulen tuhoa

Yhdeksän hoidokkia paloi Kerimäen kunnalliskodin palossa

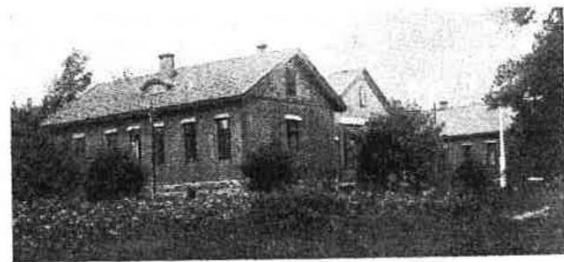
Bild av Kerimäki sockens kommunalhem, vilket nedbrann på trettondagsmorgonen. Vid branden förölyekades nio interner varjämte kommunalhemmets föreståndarinna senare avled på grund av vid branden uppkommen sinnesrörelse. Nedan en planritning av den nedbrunna byggnaden. Branden begynte i rum nummer 21 på grund av ovarsamhet med eid.

luonnonihanalla paikalla valtamaantien varrella noin 1,5 km Kerimäen kirkolta Savonlinnaa päin. Kunnalliskoti, joka näkyy kuvassamme, oli rakennettu hirsistä vuonna 1912. Rakennuksen muoto ilmenee pohjapiirroksesta. Sen siipiosa oli rakennettu myöhemmin ja siinä sijaitsi sairasosasto sekä sen päällä, koska rakennus tältä osaltaan oli kaksi-

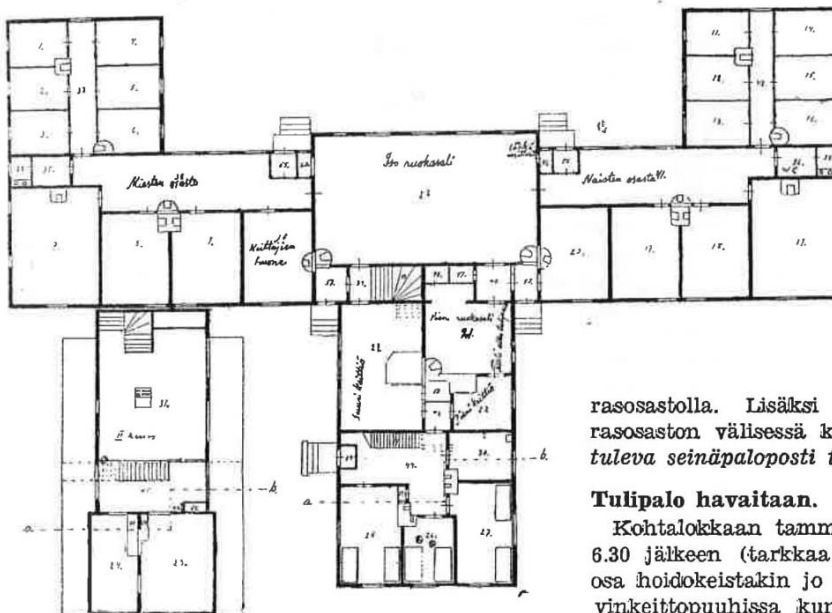
Pohjapiirros palaneesta kunnalliskodista. Palo alkoi pienestä ruokasalista (n:o 21). — Yllä kunnalliskoti ennen paloa.

Tutkimusten edelleen jatkuessa onkin selvinnyt, että mainittu henkilö oli pienessä ruokasalissa käydessään raappaissut tulta tulitikuilla katsoessaan pakkasasteita mittarista ja tällöin käsitellyt tulta niin varomattomasti, että se pääsi johonkin helposti syttyvään kohteeseen ja aiheutti täten tämä surullisen onnettomuuden.

kerroksinen, kaksi henkilökunnan asuntoa ja n.s. työtupa. Muu rakennuksen yläosa oli avoullakkona. Tässä suuressa 30 huonetta käsittävässä rakennuksessa, joka oli varustettu uunilämmityksellä, oli sähköjohdot sekä vesijohto sähköpumpulla varustetusta kaivosta. Kyseessäolevalla hetkellä oli asuinrakennuksessa 59 hoidokkia, joista 20 oli sijoitettuna sairasosastolle, sekä lisäksi 4 laitoksen henkilökuntaan kuuluvaa.
